⚠ RAPPEL DE SÉCURITÉ URGENT

Pistolet graisseur 18V LXT DGP180

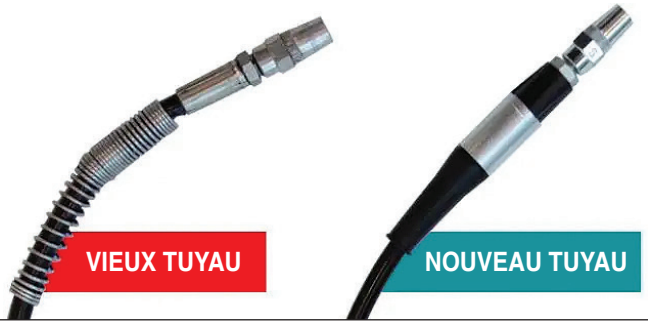
Le pistolet graisseur DGP180 a été commercialisé sur le marché canadien sous plusieurs nº de modèle Makita. Les modèles d'outils concernés comprennent tous les numéros de série compris entre 11291 et 221391.

Pourquoi ce produit fait-il l'objet d'un rappel : Si l'embout du tuyau est plié à plusieurs reprises, un trou peut se former, ce qui peut entraîner l'éclatement du tuyau.

Risque : Risque de blessures graves, notamment de lacérations, en cas d'éclatement du tuyau pendant son utilisation.

1. Les consommateurs doivent **ARRÊTEZ IMMÉDIATEMENT** d'utiliser le pistolet à graisse.
2. Les consommateurs doivent **RETIRER LA BATTERIE** et nettoyer toute graisse sur le canon.
3. Makita Canada se chargera de faire **ÉQUIPER VOTRE PISTOLET À GRAISSE D'UN NOUVEAU TUYAU**.
4. Pour demander le **RAPPEL DE VOTRE PISTOLET À GRAISSE**, sélectionnez une option :
